# UNTER DRUCK

## NACHFERTIGUNG MEMBRANE TEIL II.

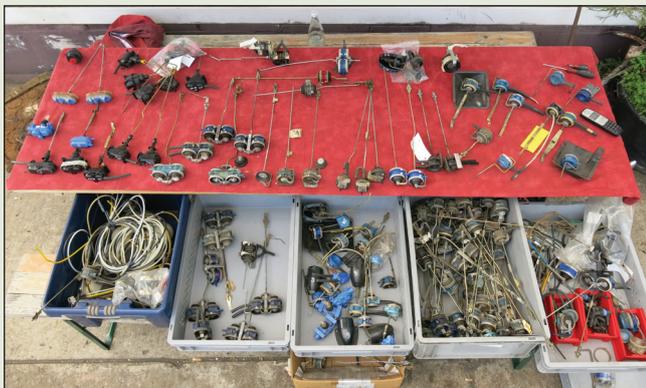
Egal ob sie Türen, Heck-, Tankklappen, Heizungskanäle, Klimastutzen oder Sitze verriegeln. Zwei Probleme haben all die unterschiedlichen Unterdruckelemente jedoch gemeinsam: Zum einen altern die Membranen mit der Zeit, werden porös und können dann keinen ausreichenden Unterdruck mehr aufbauen. Zum anderen gibt es pro Baumuster mindestens eine frühe und eine späte Variante, wenn es dumm läuft sogar noch eine dritte Ausführung.

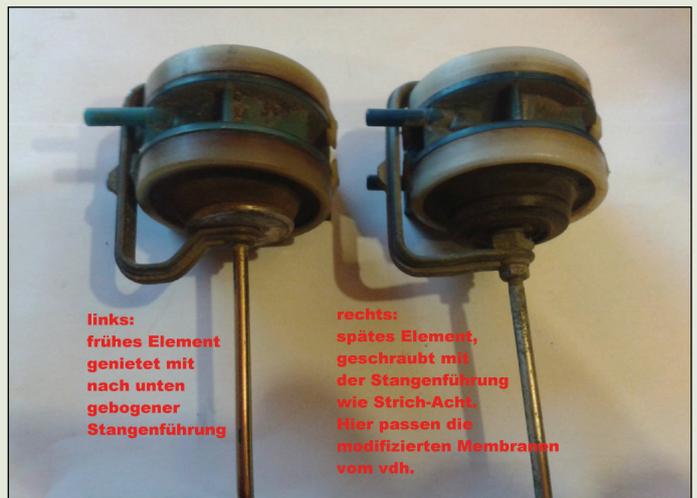
Bei der frühen Ausführung (gebogener Bügel) ist die obere Membrane genietet und die untere Membrane verschraubt. Und genau diese Vernietung ist das Problem. Nicht nur dass eine Wiedervernietung, nachdem man die Membrane ausgetauscht hat, nur schwer zu bewerkstelligen ist: Im eigentlichen Sinne ist die angewandte Vernietung exakt die Ursache gewesen, warum sie werkseitig durch die spätere Variante ersetzt wurde. Denn die Vernietung war von Anfang an nie 100prozentig dicht und zog Schwitzwasser, Dreck und Staub mit in den Membranenkörper und wurde durch den Unterdruck noch weitverteilt. Wir haben die Membranen zwar für absolute Originalfreaks in ganz kleiner Stückzahl auf Lager genommen, raten aber aufgrund der oben erläuterten Fehlkonstruktion vom Austausch ab und empfehlen ausdrücklich einen Umbau auf die späte Variante.

Die späte Variante (gerader Bügel) zeichnet sich durch zwei Verschraubungen aus. Dieser Korpus kam übrigens auch beim Strich-Acht ab Frühjahr 1971 zum Einsatz und ist nicht nur problemlos reparabel, sofern man über geeignete Ersatzmembrane verfügt, sondern auch aufgrund der Verbesserung durch eine absolut dichte Verschraubung voll funktionstauglich.

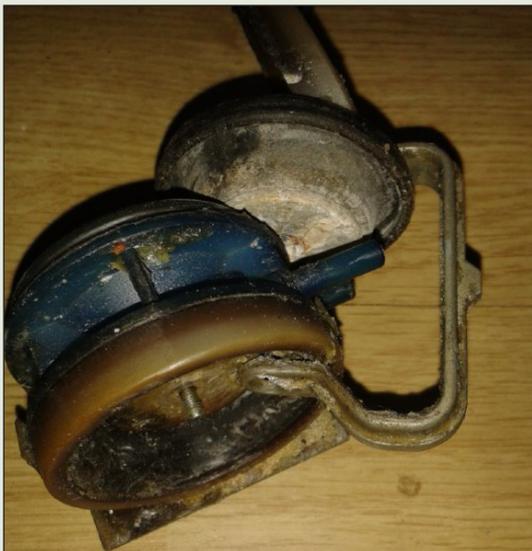
Bild links: Hier ist exemplarisch das Ergebnis einer undichten Vernietung aufgezeigt. Der Korpus ist völlig verdreckt. Eine Instandsetzung macht eigentlich keinen Sinn, da es sich schon damals als Fehlkonstruktion erwies.

Übrigens, auch die sehr frühen 114/115 Elemente sind noch so aufgebaut und sollten daher genausowenig repariert, sondern allenfalls umgerüstet werden!

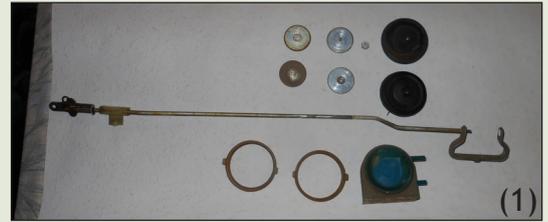
Zerlegen der alten Membrane: (Bild #1 zeigt das zerlegte ZV-Element)

- Stangenseitigen Haltering ausrasten und Mutter abdrehen.
- Membrane vorsichtig aus dem Sitz hebeln, denn der Korpus aus Kunststoff ist sehr weich.
- Stange mit Bügel herauskippen.

- Unteren Haltering abnehmen und Membrane entfernen.
- Halteringe und Elementkorpus von Schmutz (Fett, Wachs, Staub) zumindest im Membranberührungsbereich säubern.

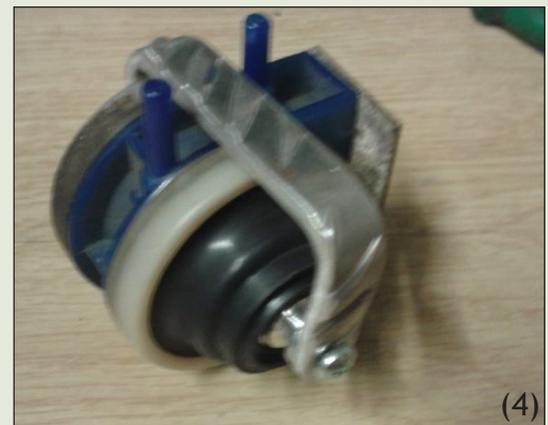
- Bügel abnehmen und Gewinde M4 mittels Schneideisen aufdrehen (ca. 16 mm lang siehe Bild #3).
- Mutter M4 aufdrehen und Stange durch den Bügel in das Element drehen, ausrichten, kontern, fertig.

- Stange mit altem Bügel einspannen und mit geeigneter Zange die Aluscheiben fassen.
- Durch mehrfaches hin und her biegen den Vernietungsbereich abbrechen (behutsam, um den 4 mm Bereich nicht zu verbiegen).
